Standort Morgenstern

Abteufung einer gerichteten Tiefenbohrung (GWM 6)

Bodenschutzforum 12.11.2019

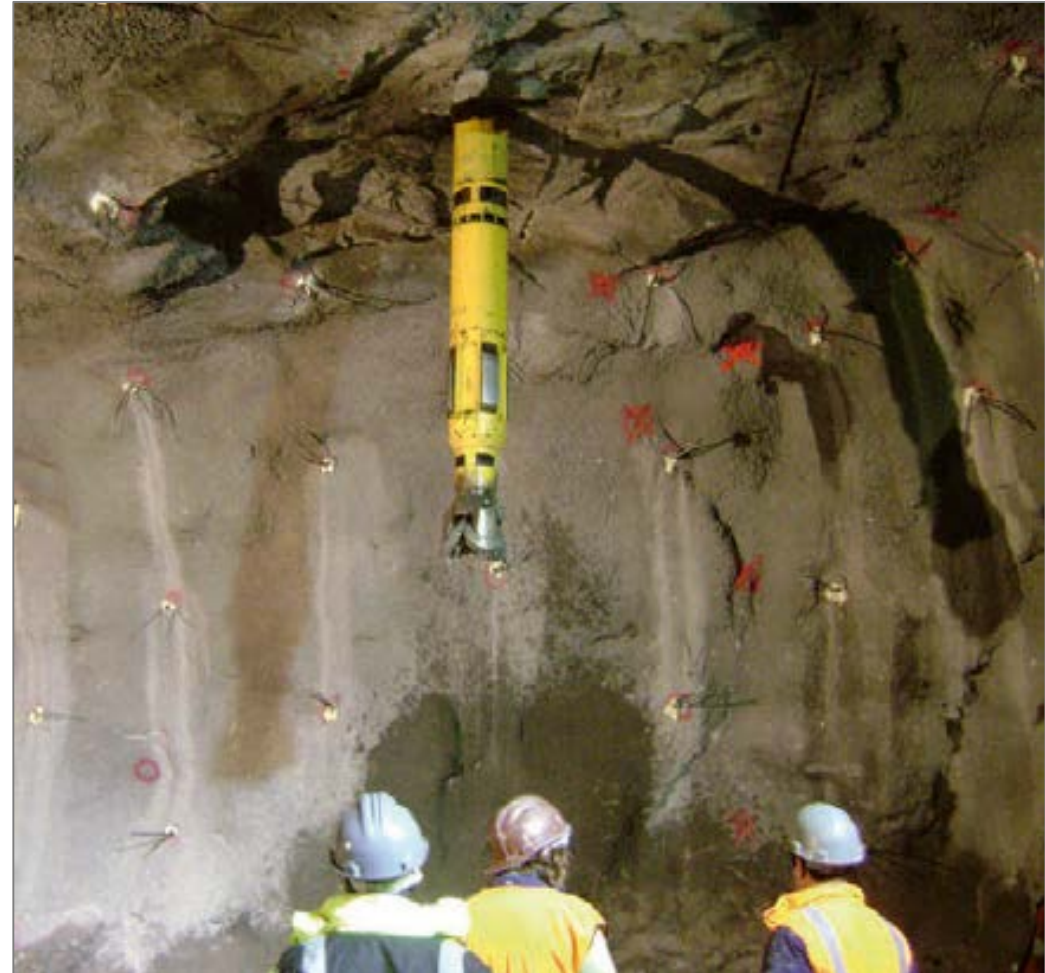
Richtbohrtool

1. Verbindungsstrecke „treffen“

→ Abteufung einer gerichteten Bohrung

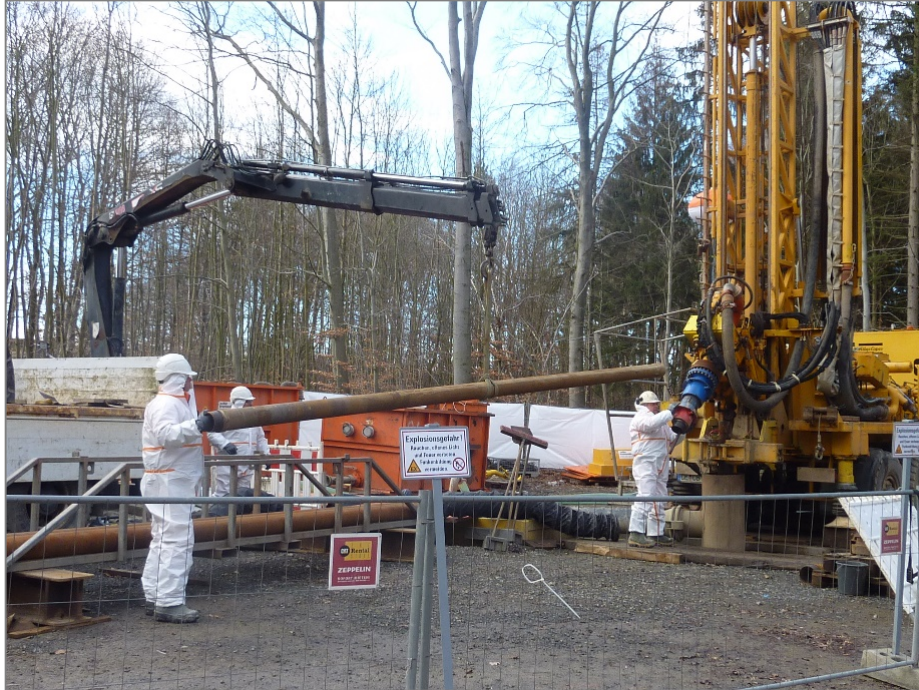
Bohrarbeiten

- Dauer der Bohrtätigkeiten: 3 Monate
- Sehr hohe Sicherheitsbestimmungen
- Kosten: ~ 1,6 Mio. €

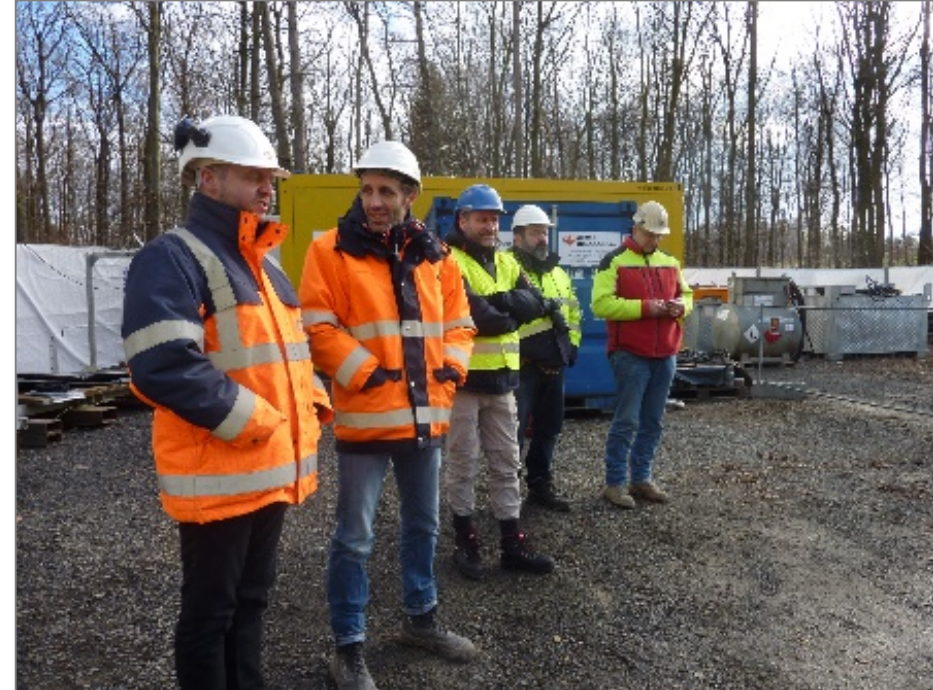
Firstdurchörterung im Januar 2019

- Stollen angetroffen ✓
- Stollen offen/intakt ✓
- Keine organoleptischen Auffälligkeiten ✓

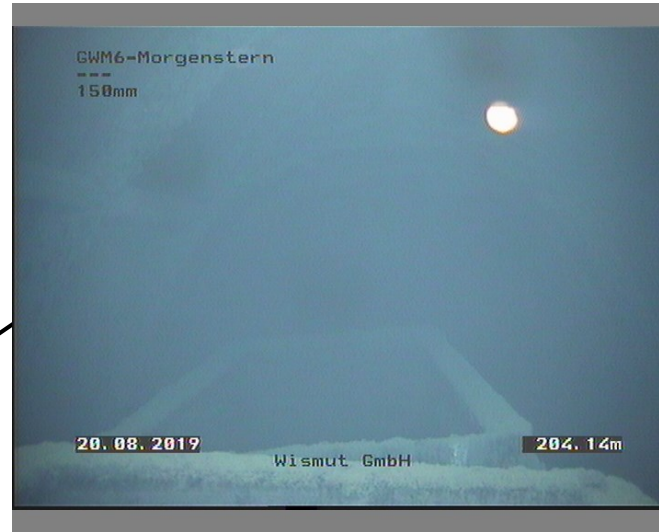
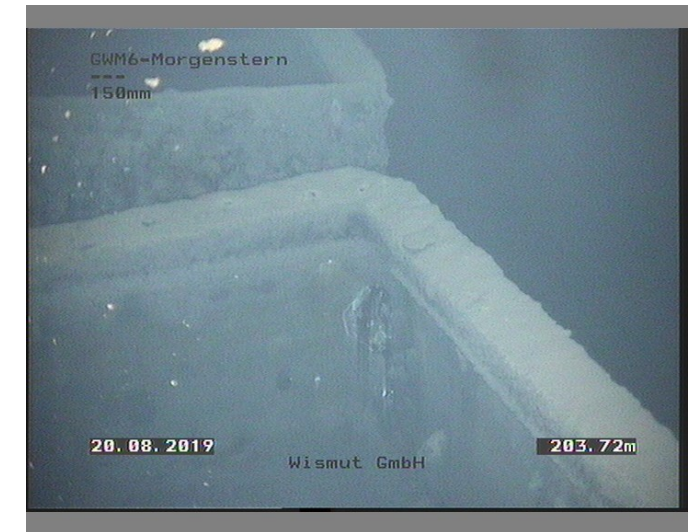
Kamerabefahrung
(Wismut GmbH)

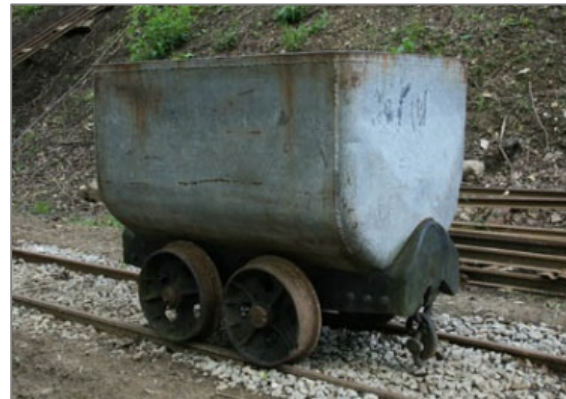
Exemplarisch:
Förderwagen der Arge
Schröderstollen

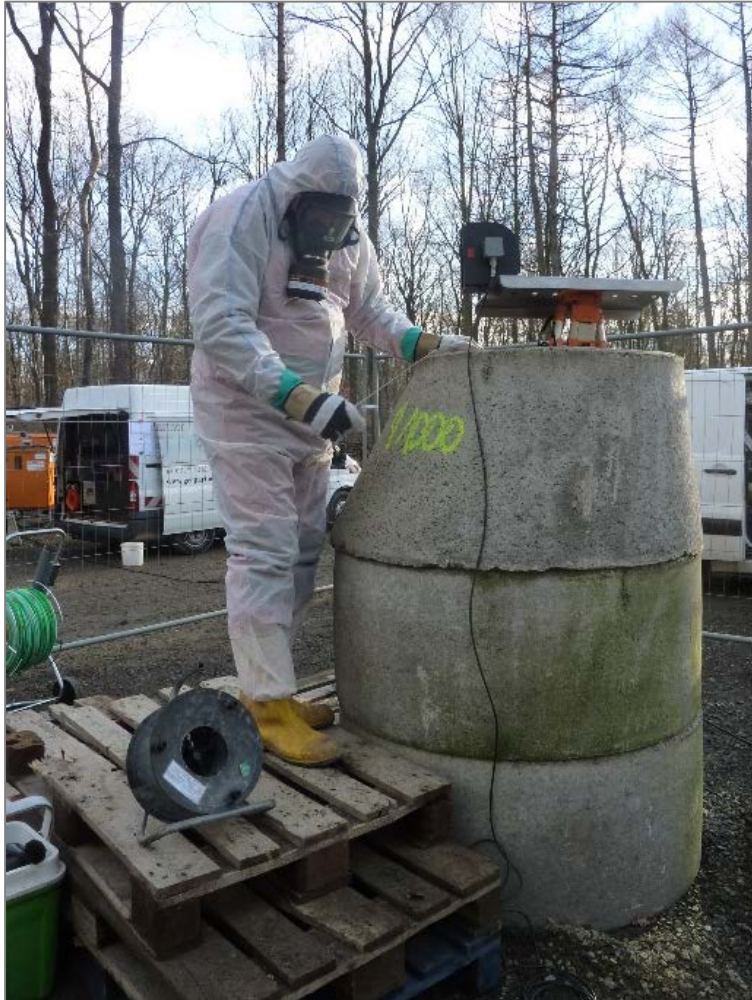
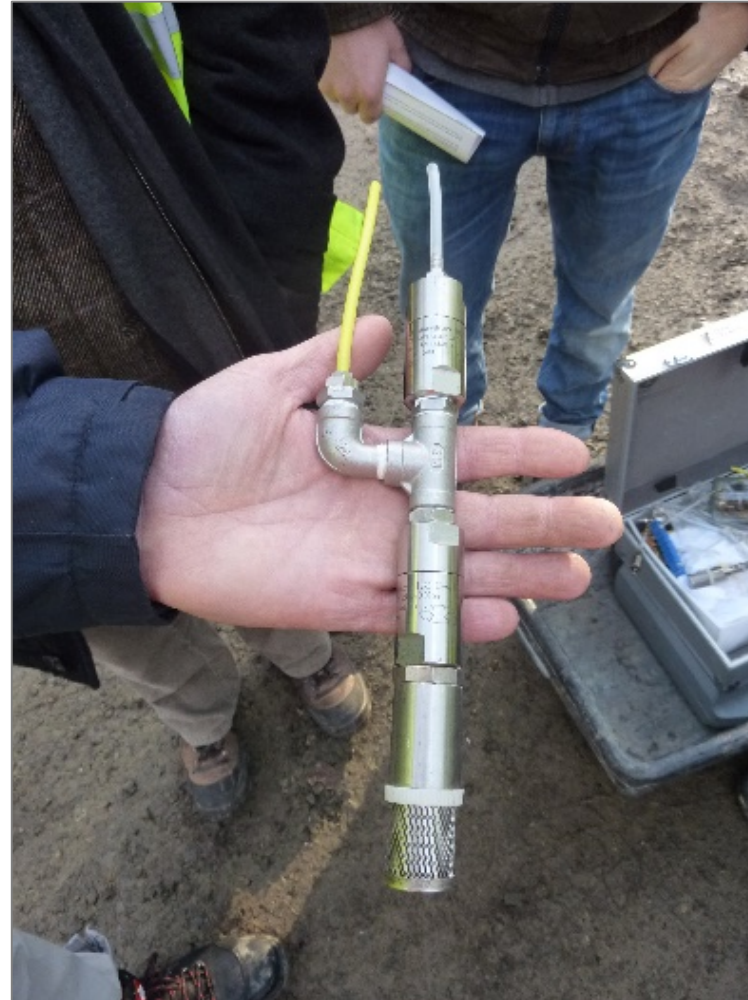
Geringfügige Belastung des Wassers mit z.B. LCKW, Chlorbenzolen, Alkylphenolen und aromatischen Amininen

Low-Flow-Probennahme (BERGHOF)
